Tartu Ülikool
Geograafia osakond

Bakalaureusetöö loodusgeograafias

**Piirissaare randade iseloomustus, rannajoone muutused ajas ja
selle võimalikud põhjused**

Brit Peensoo

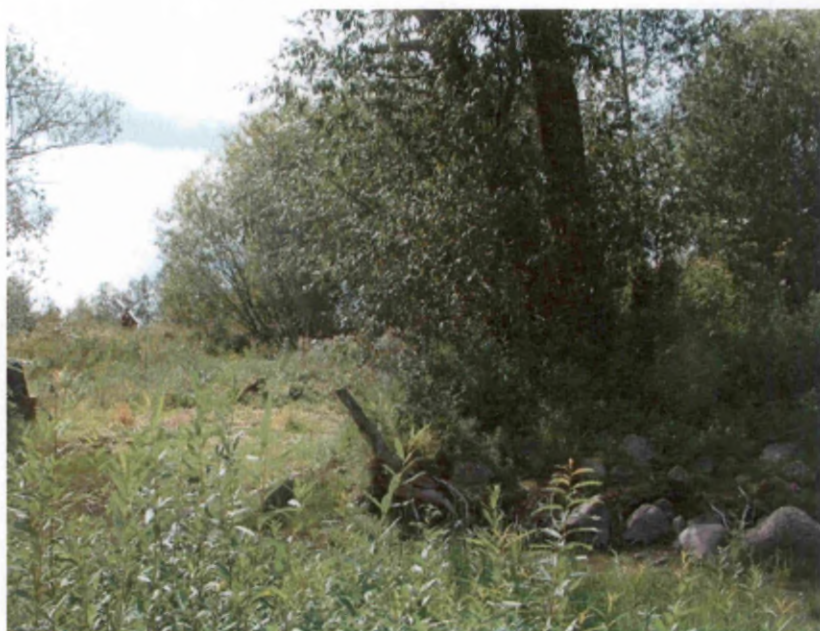
Foto 1. Piirissaare kaldakindlustuste jäänused 2007. aastal.

informatsioon puudub (Kullus, 1967). Rajatud kaldakindlustusi on saare idaosas veel praegugi osaliselt märgata (Foto 1).

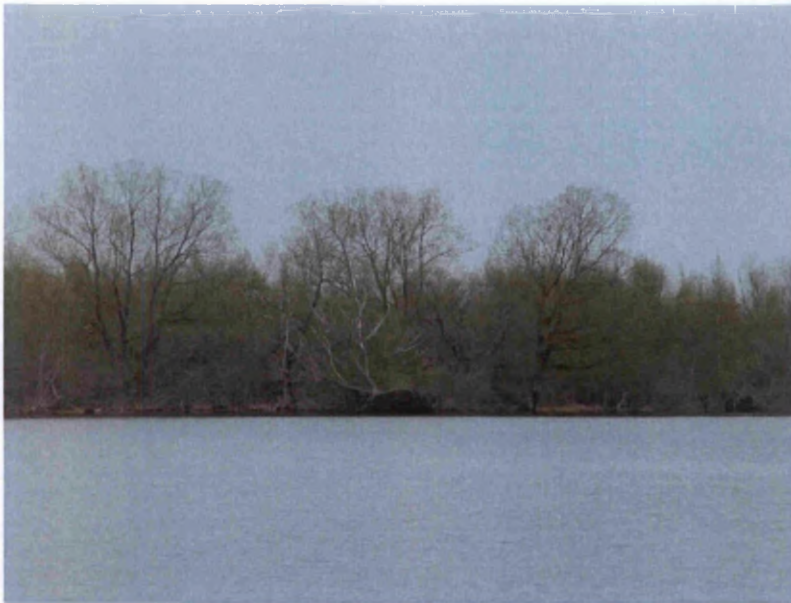
Foto 2. Erim Ia. Rannalõigul asuvad viltused puud viitavad lainetuse aktiivsele kulutusele rannas.

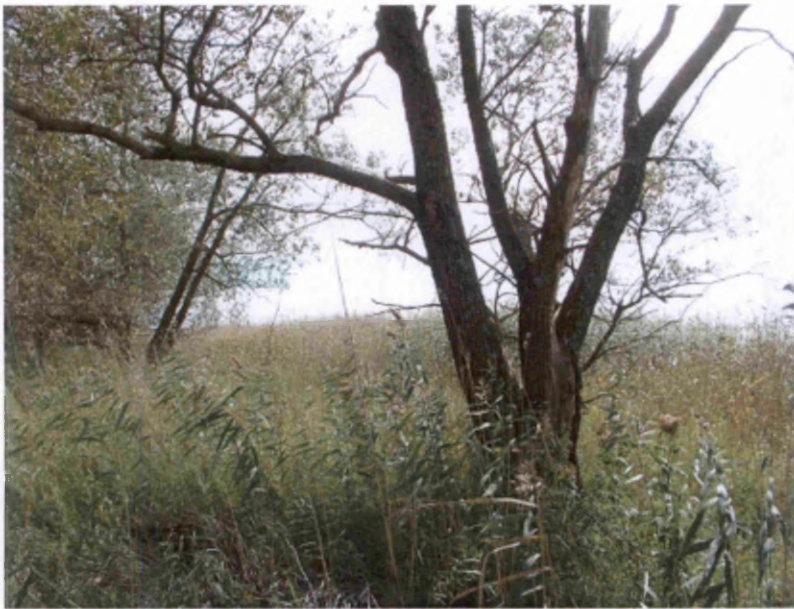
Foto 3. Erim Ib. Rannajoont palistava kitsa pillirooriba taga kasvavad suured pajud.

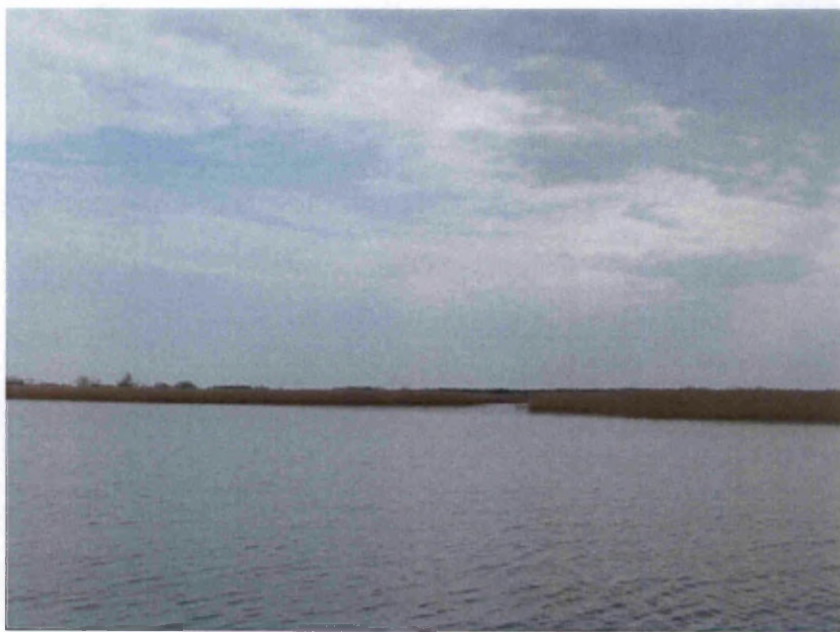
Foto 4. Erim IIa. Porka poolsaare pikendust katab roostik.

pikenduseks oleval maasäärel kasvab vaid pilliroog, mis on kõrge veetaseme korral paadiga hõlpsasti läbitav (Foto 4).

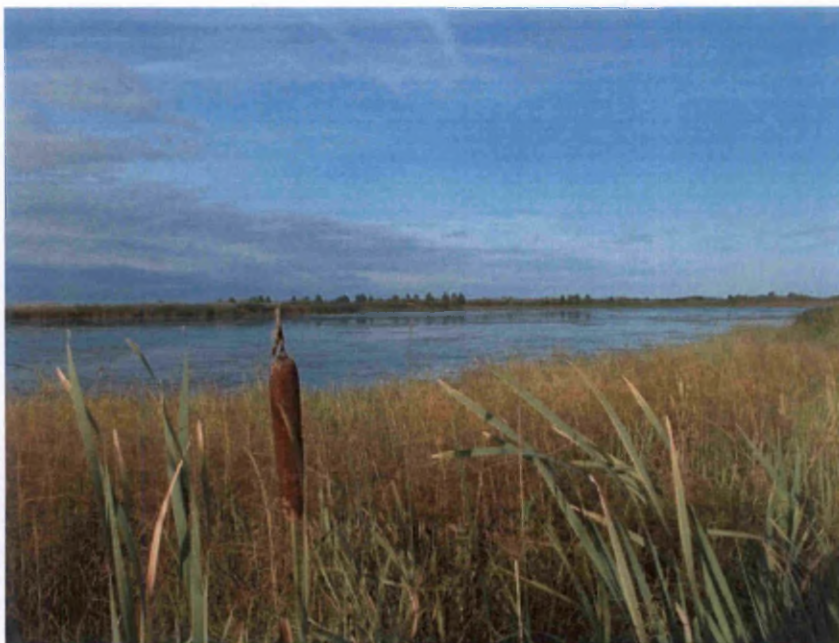
Foto 5. Erim IIb. Piirissaare kirdeosas asetsev Süvavahva lahe suu on kinni kasvanud, laht on ulatuslikult roostunud.

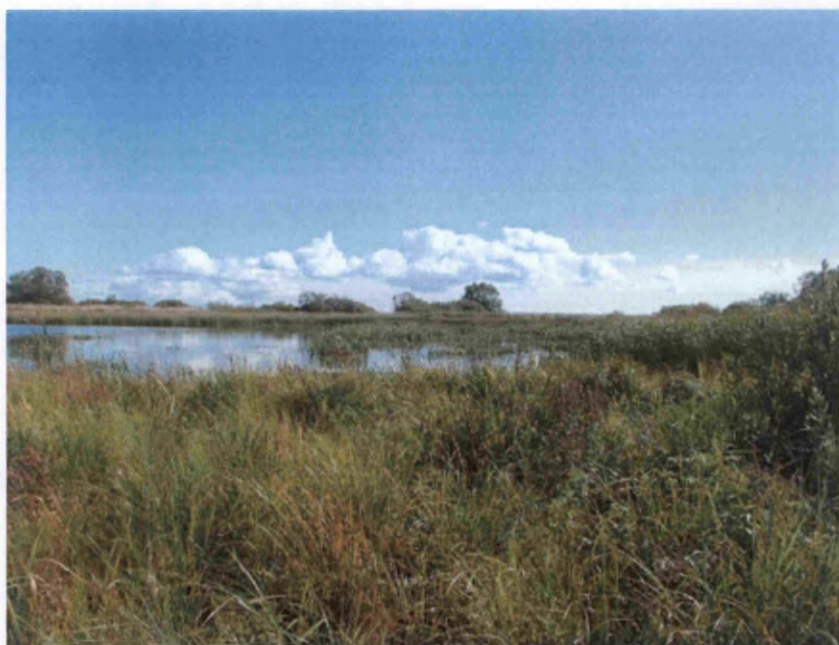
Foto 6. Erim IIc. Randlalõigul asetseb suur laguun, mis on ulatuslikult roostunud.

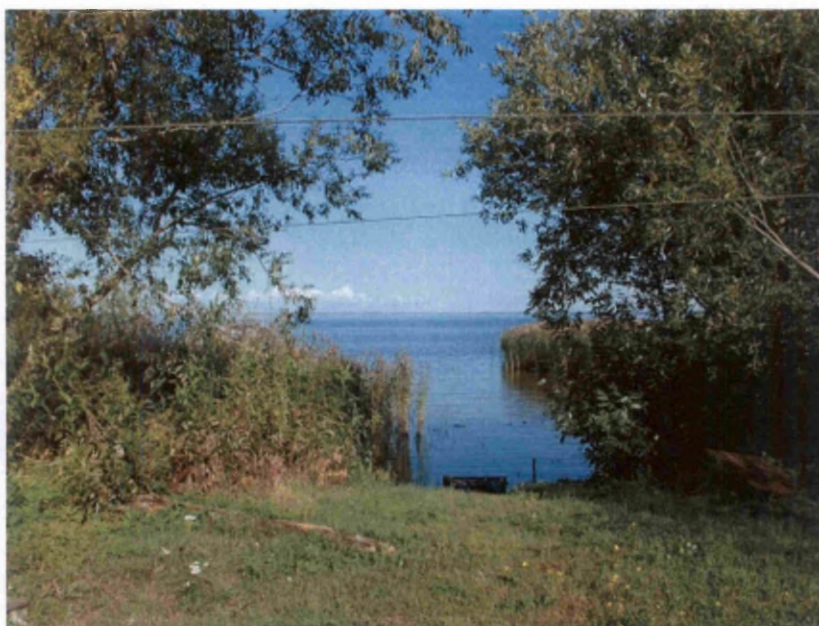
Foto 7. Randla alltüüp III. Saare idaosas külade lähedal on paatide jaoks rajatud ligipääse järvele. Fotograaf seisab kaldakindlustuseks 1930ndatel rajatud vallil.

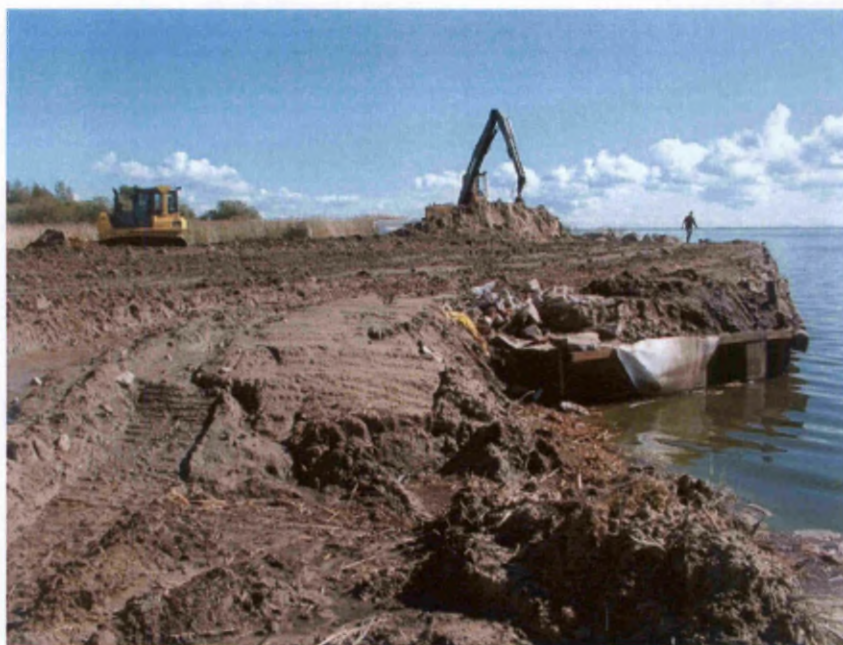
Foto 8. Randla alltüüp IV. Eesti väravate laevatee süvendamisel eemaldatud süvendusmaterjali ladustamistööd kanali suudme lähedal, september 2007. Rajatud on ajutine kai.

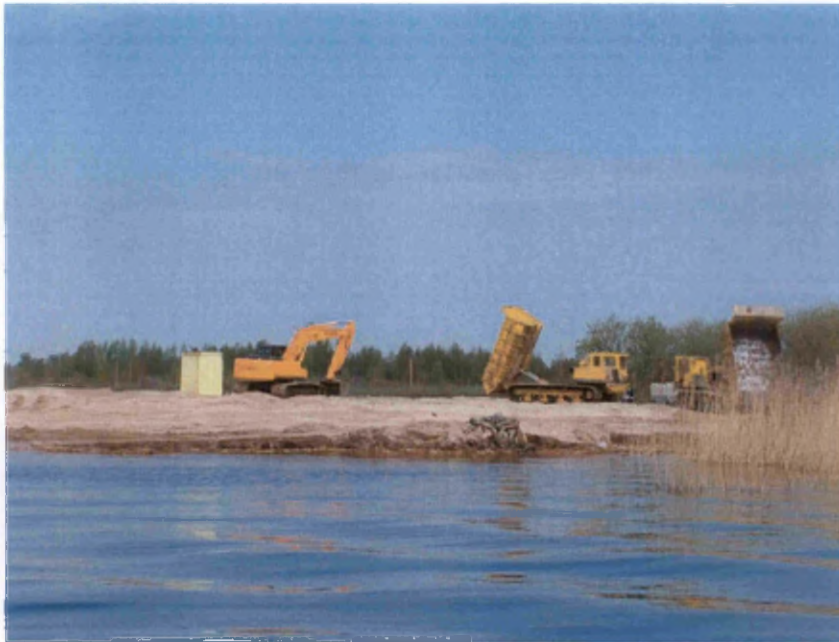
Foto 9. Randla alltüüp IV. Ladestusala, mai 2008. Ajutine kai on kadunud, ladestusala kaetud peeneteralise liivaga.

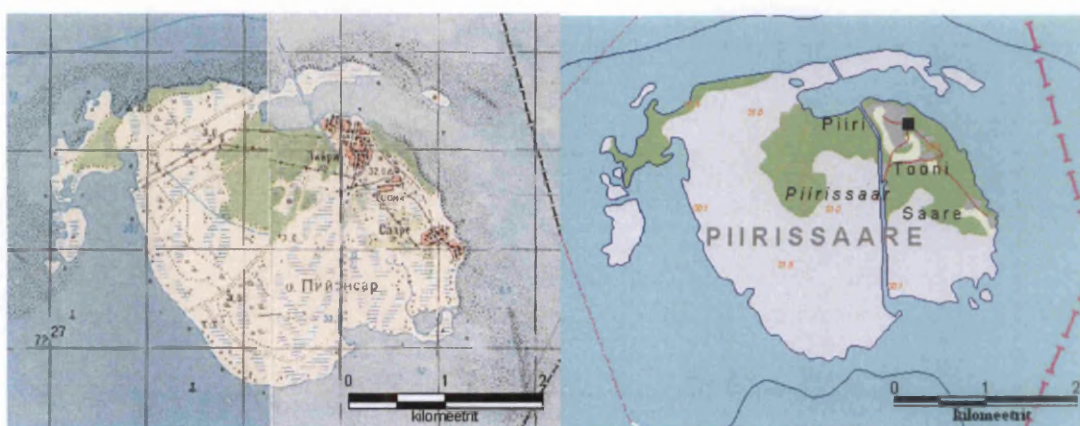
Joonis 19. Piirissaar NSV-liidu 1:50 000 mõõtkavas O-süsteemi kaardil (1977-1981) vasakul ja Eesti baaskaardil (1993-1996) paremal.

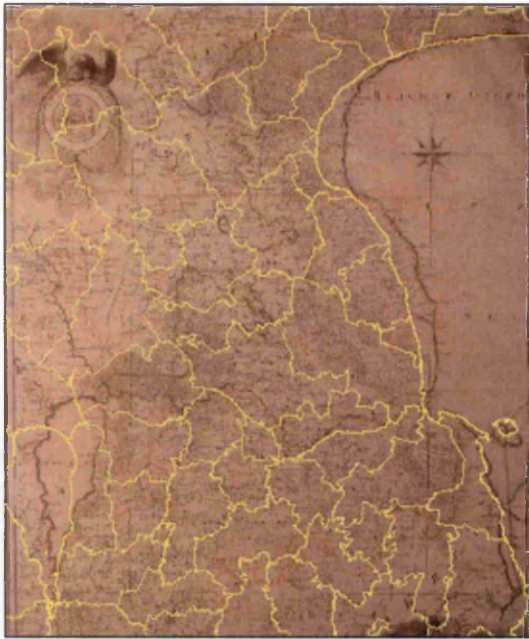
Joonis 23. Mellini kaardi ja Eesti põhikaardi võrdluses ilmnevad kasvõi Peipsit ja Võrtsjärve vaadeldes selged deformatsioonid nii kujudes kui suurustes, mistõttu ei ole Mellini kaardilt mõõtkava järgi pindalade mõõtmine põhjendatud. Antud joonisel on Mellini kaardi algne mõõtkava juba muudetud, toomaks paremini välja kujudeformatsioone.

Võrreldes Mellini kaarti Eesti põhikaardiga (Joonis 23), ilmnevad esimeses deformatsioonid nii objektide kujude kui suuruste osas, mistõttu saare pindala Mellini kaardilt ei saa mõõta puhtalt mõõtkava järgi; adekvaatsema tulemuse saamiseks tuleks kaart rektifitseerida e. sobildada mingite kindelpunktide järgi. Olenevalt rektifitseerimiseks võetud punktide kaugusest (kas võtame kaugemad punktid või lokaalsed), saame erinevaid tulemusi, kuid kõik saadud tulemused on mõõtkava järgi saadud arvudest tunduvalt väiksemad (Joonis 24). Lokaalsete punktide järgi rektifitseerides saadi Piirissaare pindalaks 14,88 km², kaugemate tuntud punktide järgi (Võrtsjärve, Peipsi järve kaldad) 12,72 km². Arvesse tuleb võtta, et siinkohal on tegu umbkaudsete ja subjektiivsete tulemustega, mis ei taotle arvulist täpsust, vaid pigem illustreerivad asjaolu, et kaardi ilmseid deformatsioone arvesse võttes võib Piirissaare pindala sellel lugeda tegelikult oluliselt väiksemaks A. Mieleri poolt mõõtkava järgi mõõdetust.
